Technical Bulletin Important – Please Read

Nissan starting symptom malfunctions may NOT be caused by the starter.

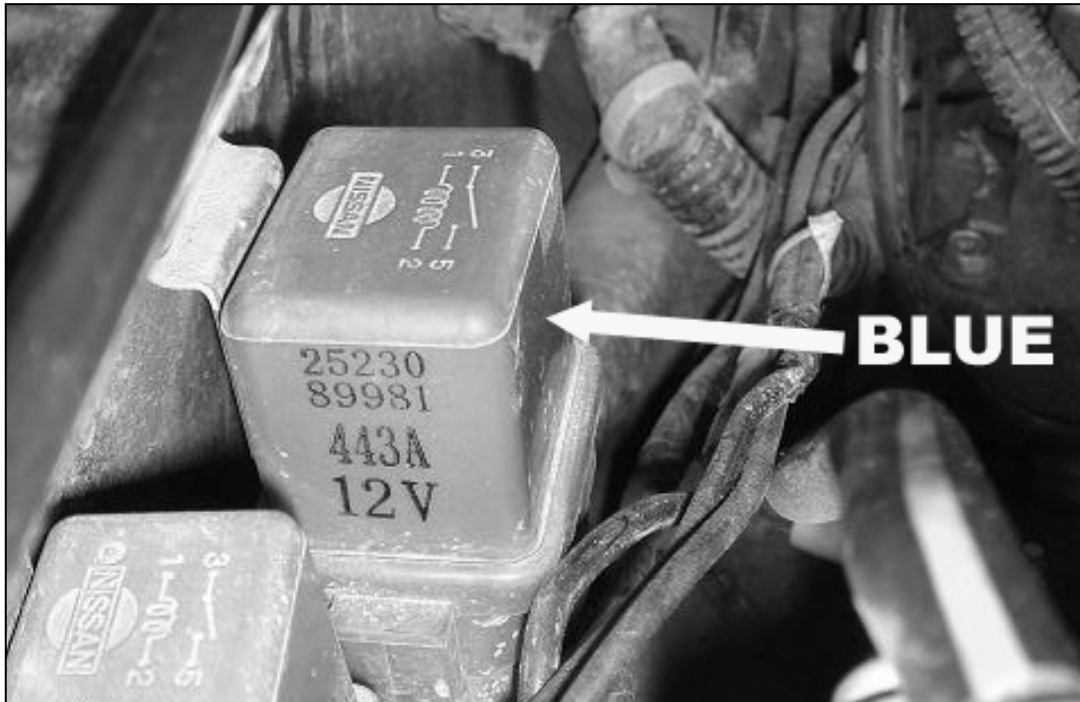
If your vehicle is experiencing one or more of the symptoms listed above and you have already replaced the starter, the inhibitor or starter relay may be at fault. Both relays are used to keep the vehicle from starting under certain conditions. Vehicles may be equipped with one or both relays. The inhibitor relay is said to be a more common failure.

It is strongly recommended that the relay be replaced when installing this starter, Nissan P/N 25230-89981. This relay is usually located on the right inner fender panel toward the front of the engine compartment (large blue one if OE). Estimated part cost \$26-31.

If Fix #1 did not repair the issue, you may need to replace starter relay, P/N 25230-C9962. Estimated part cost \$25-30.
