Technical Bulletin
Important – Please Read!!

TBA0001 Revision Date: 2/08/05

WARNING-- DO NOT REMOVE PULLEY. REMOVING THE PULLEY ON THIS ALTERNATOR CAN VOID YOUR WARRANTY!!!

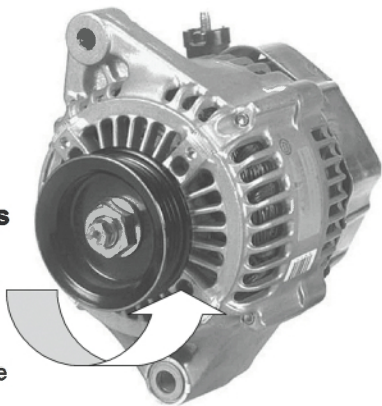
**Counter Clockwise
Rotation**

Counter Clockwise Rotation. The pulley nut was installed in the factory with a thread locking compound and then torqued to specification. It is NOT possible to replace this pulley properly without disassembling the unit.
